# 止めよう 再処理！ 共同行動ニュース

2010年4月28日発行／再処理とめたい！首都圏市民のつどい

## レンガがつかめない！

### さらなるレンガ脱落の恐れがある 欠陥炉を動かしてはならない

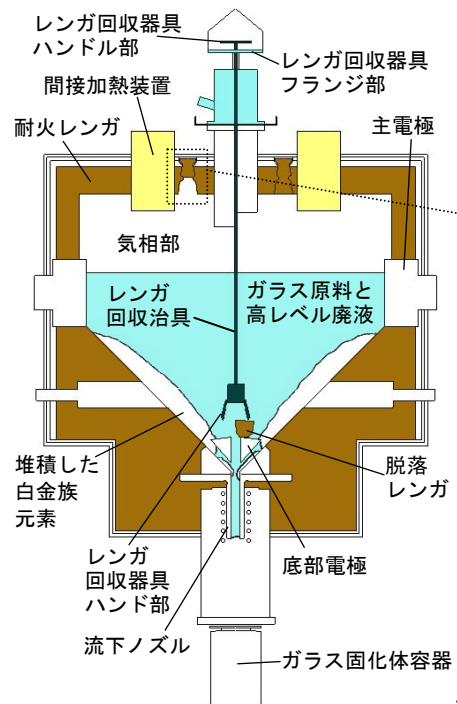
4月21日、六ヶ所再処理工場の事業者である日本原燃は、ガラス溶融炉内で脱落したレンガの回収作業を一時中断すると発表した。原燃は、4月3日に回収作業を開始してから18日間、9回にわたって回収を試みたが、一度もつかみ上げることができず、全て失敗した。脱落レンガが炉底部の中央からずれた位置にあり、上手くつかめなかったとしている（図1、3）。それでレンガを中央に寄せようと何度も試みたが思うように動かなかったという。動かなかったのは、レンガ回収器具（脱落レンガをつかみ上げるためのマジックハンド状の器具）のハンド部の両側の金属板が、炉からレンガを取り出す際の利便性から少し動く仕組みになっており、それによりか

えってレンガをしっかりとつかむことができなかつたためだとしている。完全に行き詰つたため作業を中断し、大型連休中に予定していた法定点検を前倒して実施して、その間にハンド部の金属板を固定型に改良するという。点検の終了する5月中旬から回収作業を再開するとしている。

図1 脱落レンガ回収作業の様子  
レンガの位置が中央からずれており、一度も掴み上げることができなかった

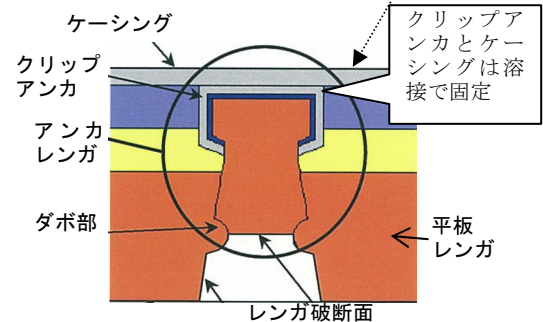
図2 天井耐火レンガ損壊箇所詳細図  
アンカレンガの下部が脱落し、両隣の平板レンガが十分に支えられなくなっている。  
2010年2月24日付経過報告書の図より

原燃は、2月24日付の「再処理施設高レベル廃液ガラス固化建屋ガラス溶融炉（A系列）の一部損傷について（経過報告その2）」（2月24日付経過報告書）において、天井耐火レンガの脱落の原因は、熱応力解析の結果から、これまでの試験にて、天井耐火レンガ部に差し込まれている間接加熱装置（図1）の急激な温度降下が繰り返されたことに伴い、レンガの損傷が繰り返し発生したことによるものと推定されるとした。それまでは、もう一つの可能性として折れ曲がった攪拌棒を引き抜く時に天井耐火レンガに衝突したという説も出していた。しかし今回は、棒が折れ曲がる前の攪拌運転の際に棒を動かした時の状況から推測し、折れ曲がる前にレンガは脱落していた可能性が高いという見解に変更した。即ち、レンガ脱落は、偶発的要因ではなく、構造的要因によって発生したということになる。

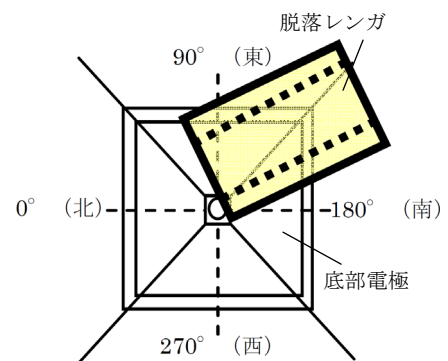
図3 レンガ位置（推定）  
（炉内上から見下ろした図）  
2010.4.21付原燃資料の図に加筆

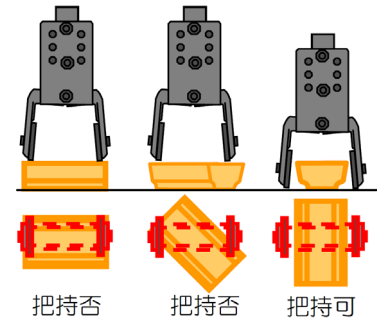
脱落レンガをつかむことは異常に困難な作業である。固化セル（ガラス熔融炉の設置されている部屋。極めて高い放射線環境下にあり人が立ち入ることはできない）内なので作業は全て遠隔操作で行わなければならない。さらに、熔融ガラスの詰まった高温のガラス熔融炉の中はカメラを入れることもできない。見えない状態、感触もつかめない状態で、カメラで炉の外から回収器具上部を見ながら、回収器具を手さぐりで動かすことで、レンガの形状、位置、角度などを推定し（図4）、つかみやすい位置にレンガを動かさなければならない。脱落したレンガがさらに複数個に割れている可能性もある。

図4  
レンガ位置とハンド部との位置関係  
回収器具を的確な角度に向けないとレンガを挟めない  
2010. 4. 21 付原燃資料の図より

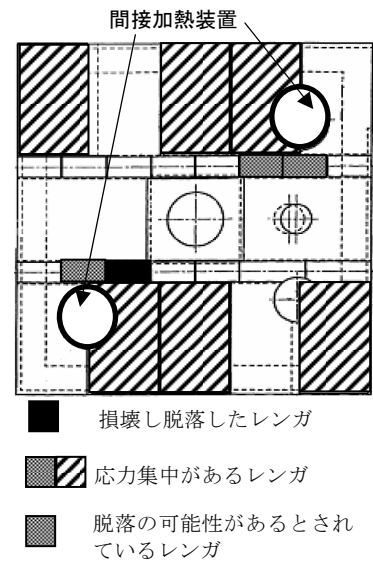
間接加熱装置の急激な温度降下によって脱落が起こったということは、間接加熱装置の周囲の他の天井耐火レンガも既に損傷しており、脱落する可能性があるということの意味する。実際、原燃が行った熱応力解析の結果からも、現在脱落が確認されている1箇所以外の9箇所の天井耐火レンガにも応力集中があることが明らかになっている（図5）。そして、原燃は、これらのレンガの内部の状態がどうなっているか分からないこと、今後これらのレンガも亀裂が進展し損壊する可能性が低いとはいえ存在すること、そのうち3箇所は脱落する可能性があることを認めている。原燃は、残り6箇所については、亀裂が進展しても構造上脱落しないとしているが、亀裂の進展の仕方によっては脱落する可能性はあるであろう。しかし、複数箇所のレンガが脱落したときの安全性評価は全く行っていない。

図5 原燃が熱応力解析の結果から応力集中が確認されたとするレンガ（ガラス溶融炉内下から天井を見上げた図）  
2010年2月24日付経過報告書  
図12に加筆
